**Als bis zur Unkenntlichkeit** umgebauter Bach hat das Kunstgraben- und Röschensystem des Zuger Haldenparks nahe Freiberg – gespeist aus dem Konstantin Teich – mehrere Erzwäschen und den Kröner Kunst- und Treibesbach mit Aufschlagwasser versorgt, bevor es im Münzbach mündet. Das System hat eine Gesamtlänge von etwa 1.000 m, von denen ca. 600 m unterirdisch geführt sind. Der Wasserlauf zieht sich durch abgedeckte oder überwölbte Kunstgräben, insgesamt drei Radstuben, Rohrleitungen und offene Gräben. Entsprechend ist er durch eine häufig wechselnde Bauweise mit unterschiedlichsten Querschnitten und Gefälle charakterisiert.

### Kurzcharakteristik:

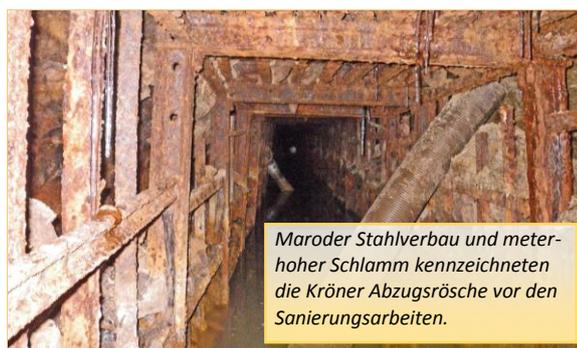
**Im August 2002** ist auch dieses Bauwerk von mehr Wasser durchflossen worden, als ihm guttat. Gravierende Schäden in der Kröner Aufschlagrösche führten zur Sperrung der oberhalb verlaufenden Haldenstraße. Stoßmauerwerk war unterspült und teilweise ausgebrochen; insbesondere die Kröner Abzugsrösche stand voll Schlamm.

*Maroder Stahlverbau und meterhoher Schlamm kennzeichneten die Kröner Abzugsrösche vor den Sanierungsarbeiten.*

Eine weitere Herausforderung war die Beräumung der 275 m langen Kröner Abzugsrösche: eine händische Beräumung mit Fördergefäßen scheiterte an der Konsistenz des Materials, sodass Vakuumbagger mit entsprechend langen Saugleitungen zum Einsatz kamen. Die Sicherung der über weite Teile einsturzgefährdeten Rösche erfolgte mit bewehrtem Spritzbeton.

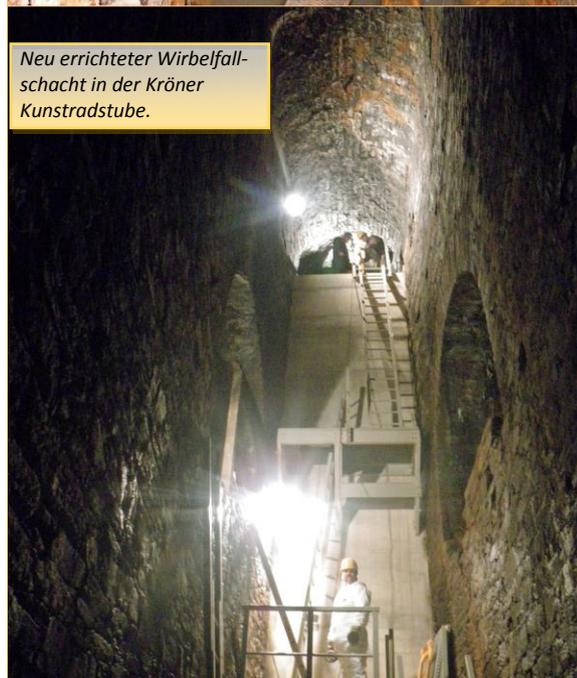
*Neu errichteter Wirbelfallschacht in der Kröner Kunstradstube.*

Teil des Vorhabens war unter anderem, den zwischen 0 und 600 l/s variierenden Durchfluss in der bruchsteingemauerten 13 m hohen Kröner Kunst-radstube abstürzen zu lassen, ohne dass hier Schäden entstehen. Selbst der Einbau eines Wasserrades wurde untersucht... Die Wahl fiel schließlich auf die Errichtung eines Wirbelfallschachtes in der Radstube. Der Chemismus des durch das Mauerwerk zutretenden Grundwassers erforderte dabei einen aufwändigen Schutz des Betons. Erschwerend wirkte nicht nur, dass als Zugang zunächst der Kröner Schacht aufgewältigt und ertüchtigt werden musste, sondern dass auch dann noch eine gebrochene Förderung nicht vermieden werden konnte.

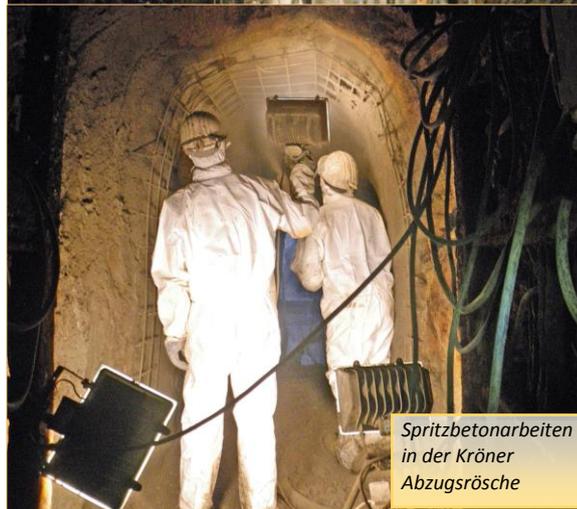
*Spritzbetonarbeiten in der Kröner Abzugsrösche*
