## Kurzcharakteristik:

<b>Bauherr:</b>	Sächs. Oberbergamt Freiberg
<b>Auftraggeber:</b>	Sächsisches Oberbergamt Freiberg
<b>Planungszeitraum:</b>	05/2014 – 10/2014
<b>Planungsumfang:</b>	Sachstandsanzeige, Planung in Anlehnung an HOAI (Lph. 1 bis 8), Bauüberwachung, Verwahrungsdokumentation
<b>Planungskosten:</b>	118.590 €
<b>Bauzeitraum:</b>	10/2014 – 06/2017

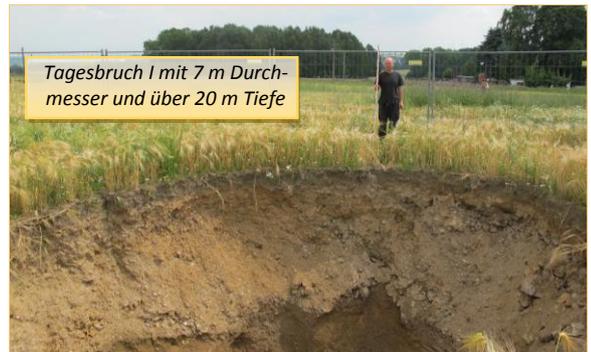
Tagesbruch I mit 7 m Durchmesser und über 20 m Tiefe

**Mit Baubeginn** wurde zunächst eine große Baugrube angelegt, mit der das Festgestein freigelegt war. Die drei Tagesbrüche befanden sich innerhalb der Baugrube. Der Tagesbruch mit dem größten Durchmesser – Schacht I – wurde nachgerissen, gesichert, mit Führung und Förderung versehen. Er diente als Zugang nach Untertage. Die planerische Annahme passte: Tatsächlich wurde in 32 m Teufe ein auf das 16. Jh. zu datierender Stollen angetroffen. Der Stollen wurde zunächst in Richtung Nord aufgewältigt. Dabei wurde der zweite Tagesbruch – ebenfalls ein Schacht – unterfahren und von Untertage leergezogen. Nach Erkundung der Schachtröhre erfolgte die Verfüllung mit Kies und Beton. Der dritte Tagesbruch wurde ebenfalls unterfahren, ohne jedoch weitere Aufwältigungsarbeiten anzustrengen – der Bruch wurde in der Baugrube mit einer Stahlbetonplatte abgedeckt und so verwahrt. Noch weiter nördlich schloss sich Abbau an, der nicht gesichert werden musste. Die Aufwältigung nach Süden folgte dem wahrscheinlichen Wasserweg bis in eine querschlägige Rösche mit einem Querschnitt von gerademal 0,8 x 0,4 m. Noch während hier nachgerissen und gesichert wurde, fiel ein weiterer Tagesbruch in unmittelbarer Nachbarschaft, der sich nach Aufwältigung als Lichtloch auf dieser Rösche erwies.

Dem Wasserweg wurde von hier aus nicht mehr gefolgt – zumal angetroffene Schächte und Abbaue unter Tage gesichert wurden, sodass selbst bei aufgehendem Wasser künftig keine auslaufende Verfüllung mehr zu befürchten war. Das zuletzt gefallene Lichtloch und Schacht I wurden mit Beton verwahrt und die Tagesoberfläche wieder hergestellt.

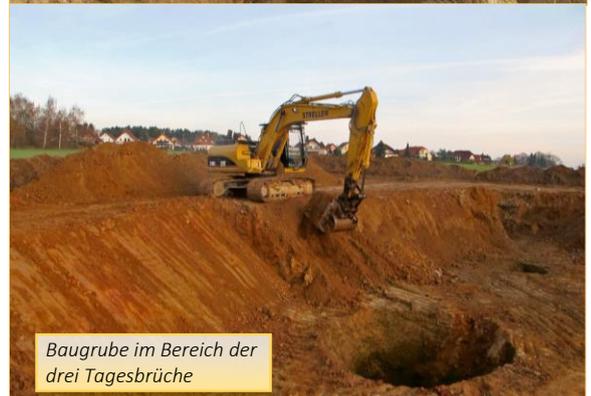
Baugrube im Bereich der drei Tagesbrüche

**Die Baumaßnahme** begann im Oktober 2014 und endete im Juni 2017. Der Baugrubenaushub umfasste etwa 1.100 m<sup>3</sup>. Aus dem Grubengebäude wurden etwa 675 m<sup>3</sup> Masse ausgefördert. Etwa 160 t Spritzbeton und 4,6 t Stahl wurden verbaut, um Schächte Stollen und Abbau zu sichern; für die Verwahrung der Schächte wurden 246 m<sup>3</sup> Beton geliefert und eingebaut.

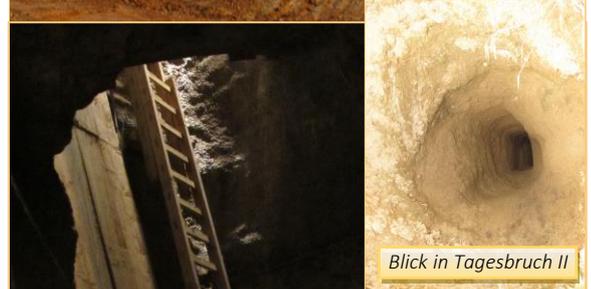
Blick in Tagesbruch II

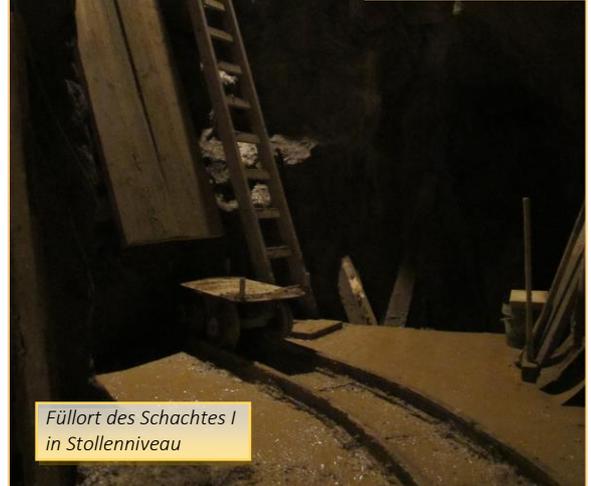
Füllort des Schachtes I in Stollenniveau
