**August 2002.** Im beschaulichen Rosengrund des osterzgebirgischen Städtchens Bärenstein tritt nach den starken Regenfällen der letzten Tage Wasser aus einem Kontrollschacht aus. Hier beginnt die Rohrleitung, die das ehemalige Freibad mit Wasser speist – Wasser, das aus dem Tiefen Hiob Stollen stammt. Wo kommt das viele Wasser her? Und welchen Schaden hat es im Stollen angerichtet? Sind nun an anderer Stelle Tagesbrüche und weitere Wasseraustritte zu erwarten? Der Stollen ist schon lange nicht mehr befahrbar, steht permanent unter Wasser...

### Kurzcharakteristik:

<b>Bauherr:</b>	Sächs. Oberbergamt Freiberg Stadt Altenberg
<b>Auftraggeber:</b>	Sächsisches Oberbergamt Freiberg
<b>Planungszeitraum:</b>	01/2008 – 09/2009
<b>Planungsumfang:</b>	Recherche, Planung nach HOAI (Lph. 2 bis 9), Bauüberwachung, Verahrungsdokumentation
<b>Planungskosten:</b>	70.487 €
<b>Bauzeitraum:</b>	09/2009 – 07/2011
<b>Auftragnehmer:</b>	Bergsicherung Freital GmbH
<b>Baukosten:</b>	1.550.715 €

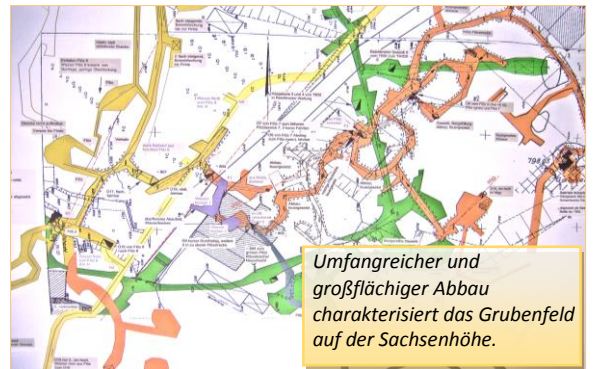
Umfangreicher und großflächiger Abbau charakterisiert das Grubenfeld auf der Sachsenhöhe.

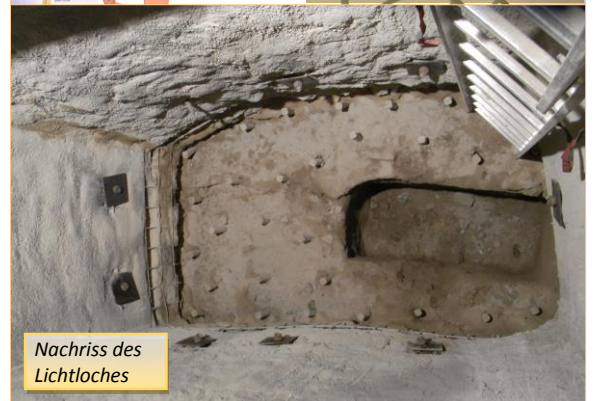
Nachriss des Lichtloches

**Die Lösung** lag zunächst im Neubau einer 150 m langen Stollenentwässerungsleitung, über die der Stollen nun in die Müglitz entwässert. Um den Altbergbau zugänglich zu machen, wurde ein Lichtloch aufgewältigt, nachgerissen und umgebaut. Die Aufwältigung des Stollens erwies sich als anstrengend: der gewundene Verlauf und der geringe Querschnitt stellten den Baubetrieb vor große Herausforderungen. Der Nachriss beschränkte sich auf den unumgänglichen Umfang; Sicherungsarbeiten erfolgten mit bewehrtem Spritzbeton oder mit Stahlverbau. Der Tiefe Hiob Stollen ist nun bis in das Grubenfeld gesümpft. Es gibt keine Verbrüche mehr, an denen sich Wasser zurück- und aufstauen kann.

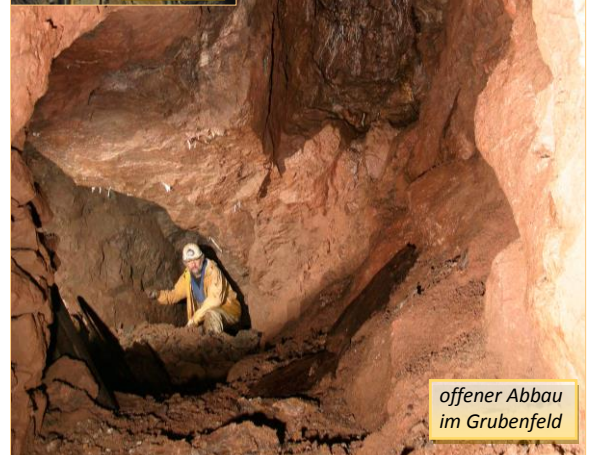
offener Abbau im Grubenfeld

Im Grubenfeld wurden großflächige nur zum Teil versetzte Abbaue angetroffen. Die Grubenbaue wurden so weit wie möglich befahren und erkundet; konkreter Handlungsbedarf war aber nicht gegeben. Die Arbeiten beschränkten sich auf „Aufräumen“ in dem Sinne, dass ein freier Wasserabfluss aus den Abbaustrecken gewährleistet ist.
